SILLANKORJAUksen REUNAPALKIN BETONOINTITÖIDEN KEHITTÄMINEN

Ammattikorkeakoulun opinnäytetyö
Rakennusalan työnjohdon koulutusohjelma
Visamäki, kevät 2013

Tekijä	Lasse Dahl	Vuosi 2013
Työn nimi	Sillankorjauksen reunapalkin betonointitöiden kehittäminen

Development of concretework of spandrel beams in bridge renovation

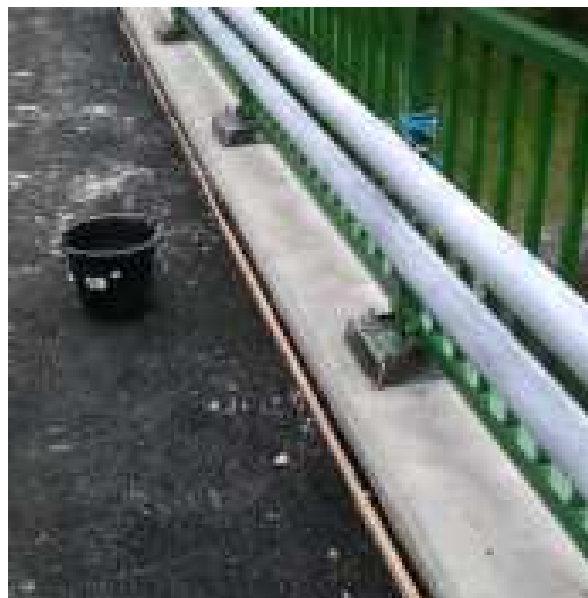
- Kuva 2. Juurivalun muotti Vääksyn kanavasillalla. Kuten kuvasta käy ilmi, on työergonomia juurivalutyössä huono. Maali- ja sinkkipinnoitus naarmuuntuu helposti kaidetta säätäessä ja juurivalun muottia rakentaessa.

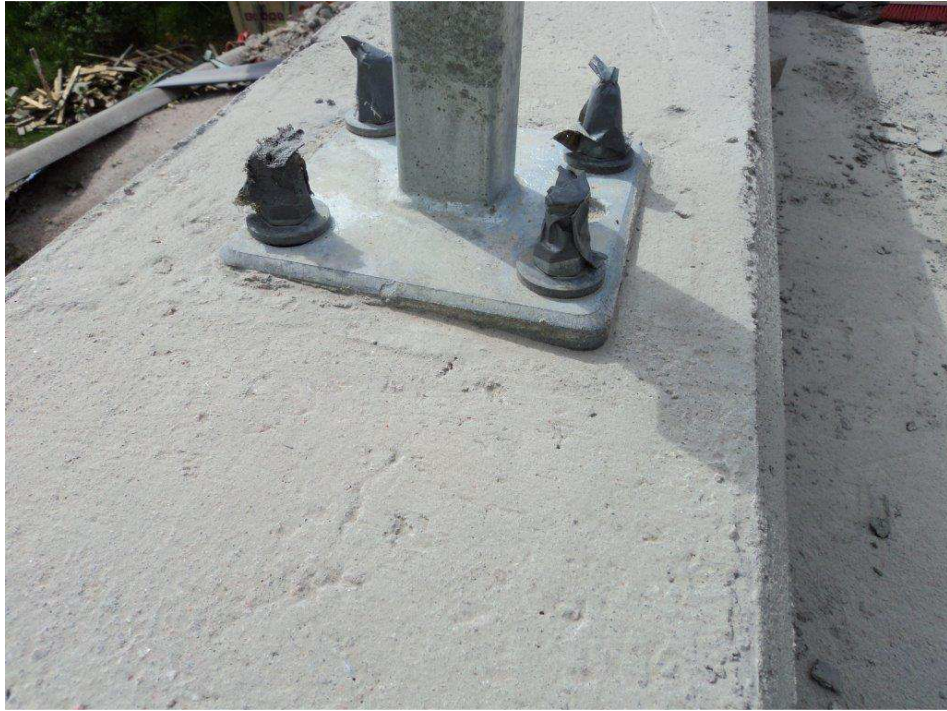
Kuva 3. Juurivaluton kaidepylväs. Pölyisyys johtuu vieressä juuri tehdystä vesieristyspinnan hiekkapuhalluksesta.

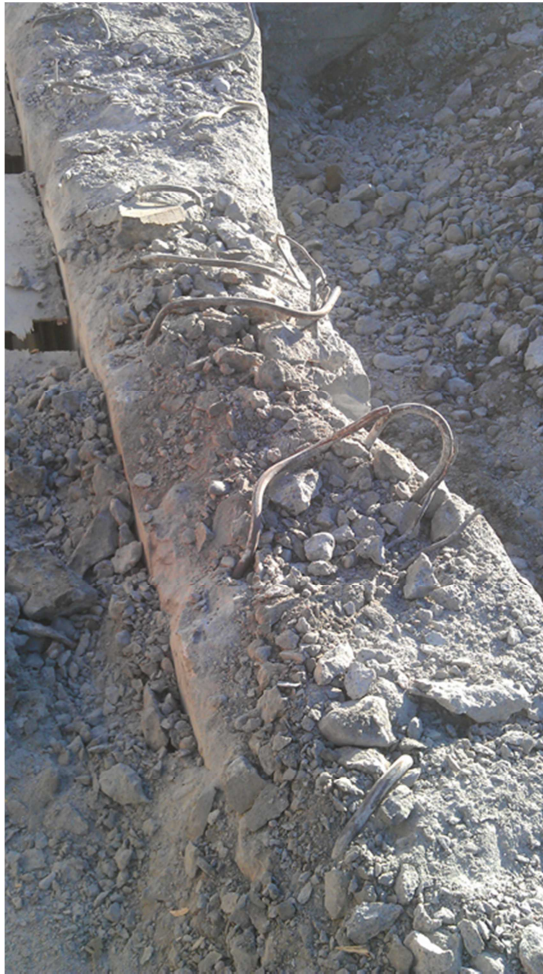
Kuva 4. Siipimuurin pintaa mekaanisen piikkauksen jälkeen. Tämä pinta karhennetaan vesipiikkaamalla. Puinen työteline on vaurioitunut purkutyön aikana.

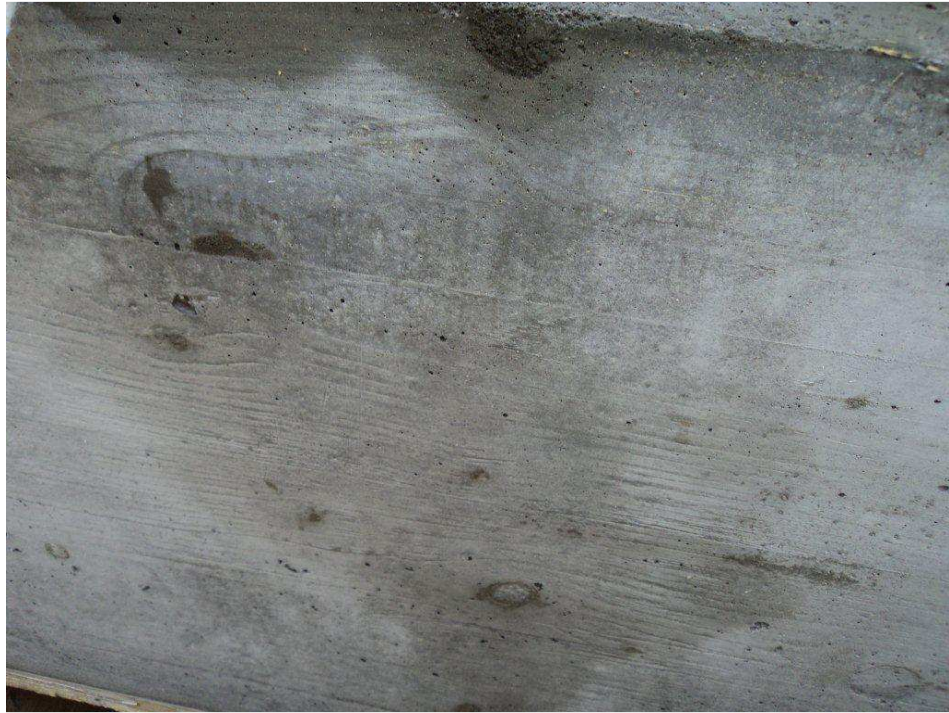
Kuva 8. Raakahöylätyn ponttilaudan valupintaa.

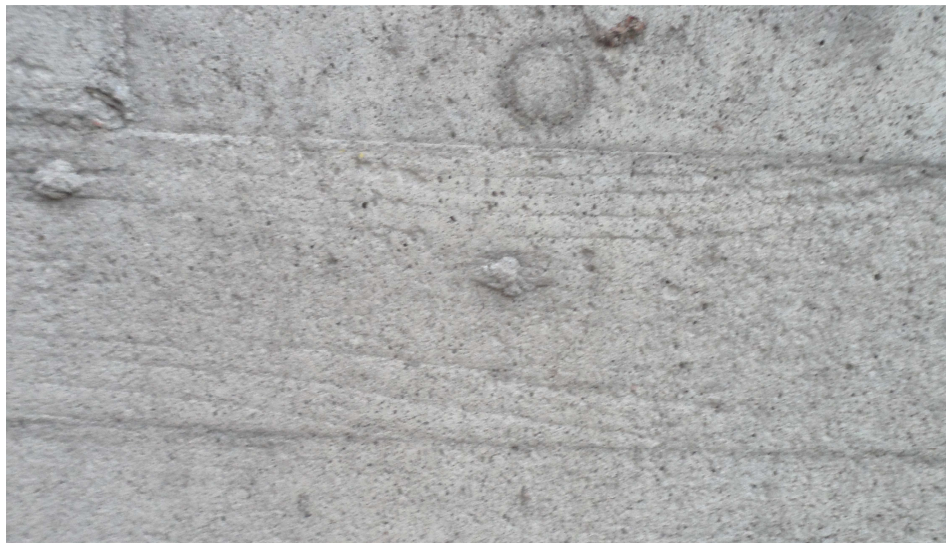
Kuva 9. Lautakuvioisen muottilevyn valupintaa. Kuvassa keskellä ja vasemmalla näkyvät nystermät ovat ruuvinkannan jälkiä.

juurikaan varjoja jotka lautapinnassa korostavat yksittäisten lautojen välistä korkeuseroja. Toisaalta levyjen rajapinnat erottuvat turhankin hyvin pilaten osan lautapinnan vaikutelmasta. Lautakuvio kuitenkin erottuu, erityisesti oksakohdat.

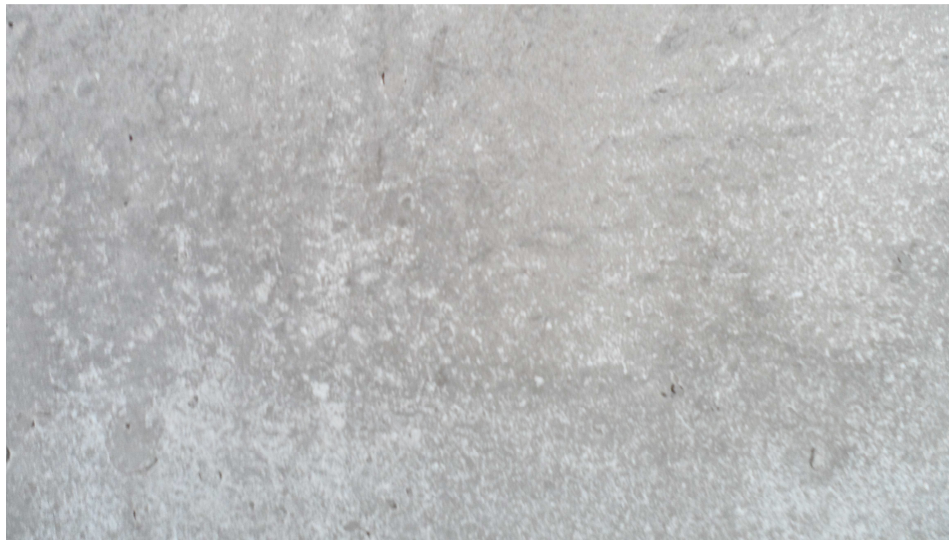
Kuva 10. Pinnoitetun vanerin valupintaa. Valkoisena näkyvät kiiltävät laikut ovat lasimaista sementtiliimapintaa.

Vedenpitävyyden ja sileyden vuoksi myös valupinnasta tulee hyvin sileä. Pintaan jää kalvo jopa lasisen kiiltävää sementtiliimaa, jonka alta paljastuu hiekkapuhalluksen jälkeen hieman hiekkainen, mutta ei kovin karkea pinta. Liika sileys voi johtaa ongelmiin impregnointiaineen levityksessä pysytymiselle. Välikkeiden tassut, betonoitaessa syntyvät massan pyörteet ja nurkkien detaljit erottuvat korostetun sileästä pinnasta hyvin selvästi.

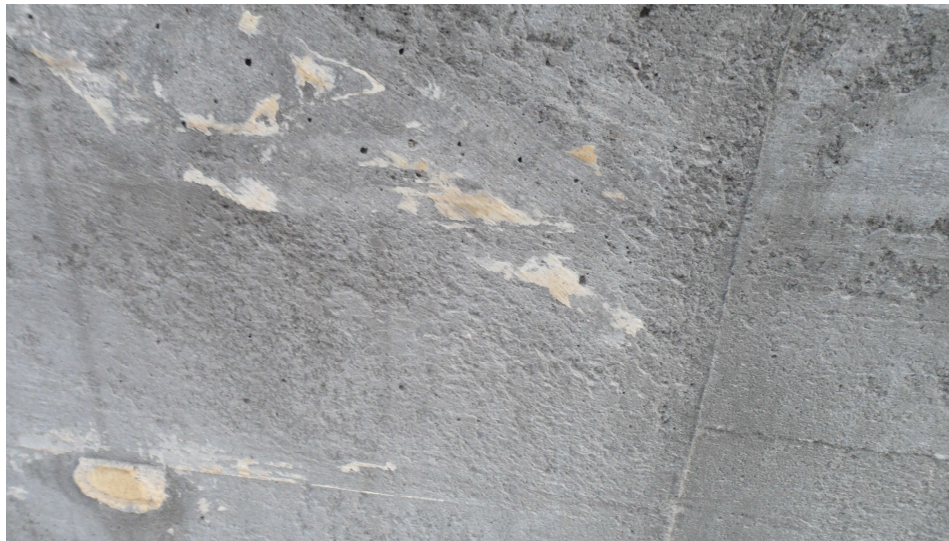
Reunapalkin pohjapintaan kohdistuu suurin muottipaine, ja siinä tapahtuu melkein aina muottimateriaalin tarttumista pintaan myös lautamuottiva- luissa. Toisaalta pohjapintaan ei tehdä impregnointia ja sitä ei näe lähietäi- syydeltä. Myös Niemen ja Kuokkamaantien sillan reunapalkeissa materi- aali tarttui palkin pohjakaistaan muotinirrotusaineen käytöstä huolimatta.

Kuva 12. Muotinainesjäämiä betoniin tarttuneesta muottilevystä.

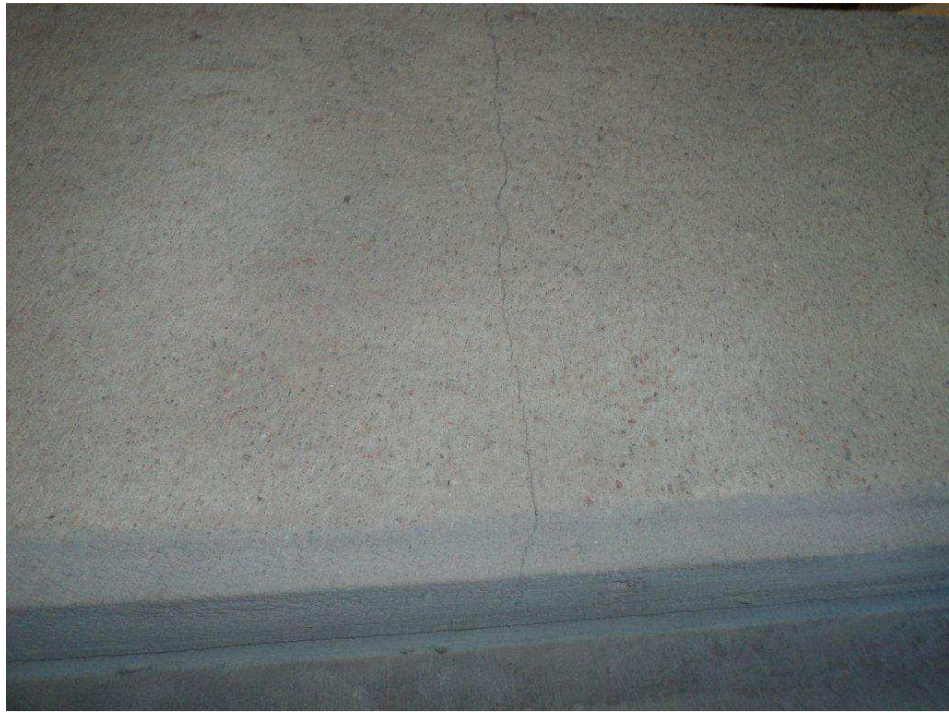
Niemen sillan itäisen reunapalkkiin ilmestyi noin kuukauden iässä melko paljon kutistumahalkeamia, jotka jouduttiin imeyttämään epoksilla. Sillanrakennuksen Yleisten Laatuvaatimusten SYL3:n ja vallitsevan tulkinnan mukaan leveydeltään enintään 0,1 mm halkeamia saa olla "...1 metri jokaisella valupinnan neliömetrillä..." eli 0,4 m leveän reunapalkin yläpinnan tapauksessa yksi halkeama/1,1 metriä ja 0,45 sivupinnalla yksi/ 0,9 metrin matkalla. Mikäli halkeamia on tätä enemmän tai ne ovat leveämpiä kuin 0,1 mm tulee ne sulkea epoksoimalla. Halkeamia oli eniten keskikohdalla johon kohdistuu suurin kutistuman vetomomentti, keskimäärin 70 -80 cm välein. Keskikohdan molemmin puolin väli oli noin 90 -120 cm. Päissä liikuntasaumojen lähellä ei ollut kutistumahalkeilua. Tukimuurissa ei ollut silmin havaittavia halkeamia. Samaan aikaan valetussa Kuokkamaantien sillan itäisessä palkissa sama ilmiö toistui eli keskikohdalla oli liian tiheästi halkeamia. Jälkihoito oli molemmissa erittäin huolellinen.

Kuva 14. Halkeama Niemen sillan itäisessä reunapalkissa.

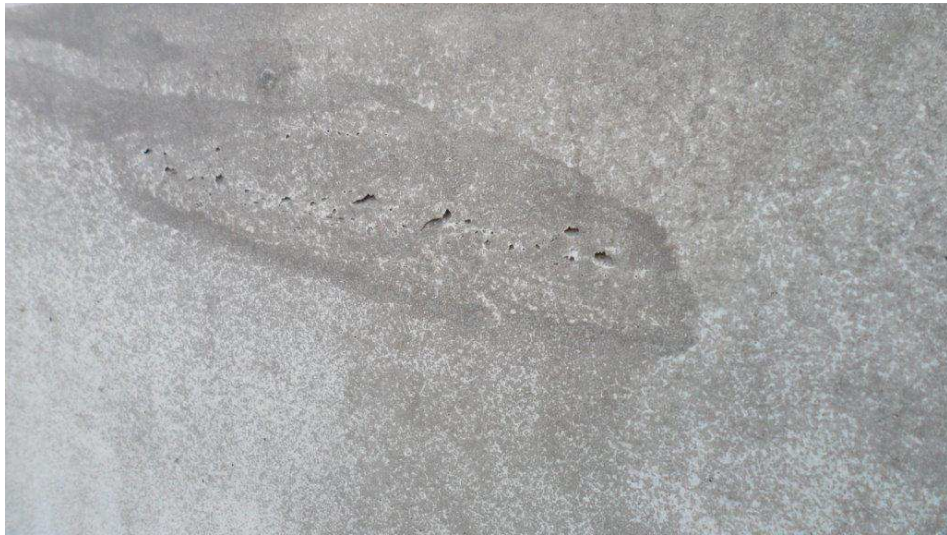
Kuva 15. L-tukimuurin ulkopinnalle on jäänyt huokospyönteitä huonosti liittyneeseen rakennebetonin ja itsetiivistyvän rajapintaan. Suurimmat kuvassa näkyvät huokokset ovat halkaisijaltaan noin 5 mm.

Valumuotti oli kannen puolen pystypintojen ja kannen päälle tulevan vaa-kaosan kohdalla hyvin ahdas. Kapeimmillaan betonin täytettävä tila oli vain 30 - 40 mm paksu, jonka läpi betonin piti täyttää useita kymmeniä senttejä syvä tila tai siirtyä sivusuunnassa vesipiikattua pintaa pitkin vaa-katasossa raudoitettun tilan läpi. Joissain kohdin betonia vesipiikkaus oli viistänyt rajauspinnan kiilamaiseksi.

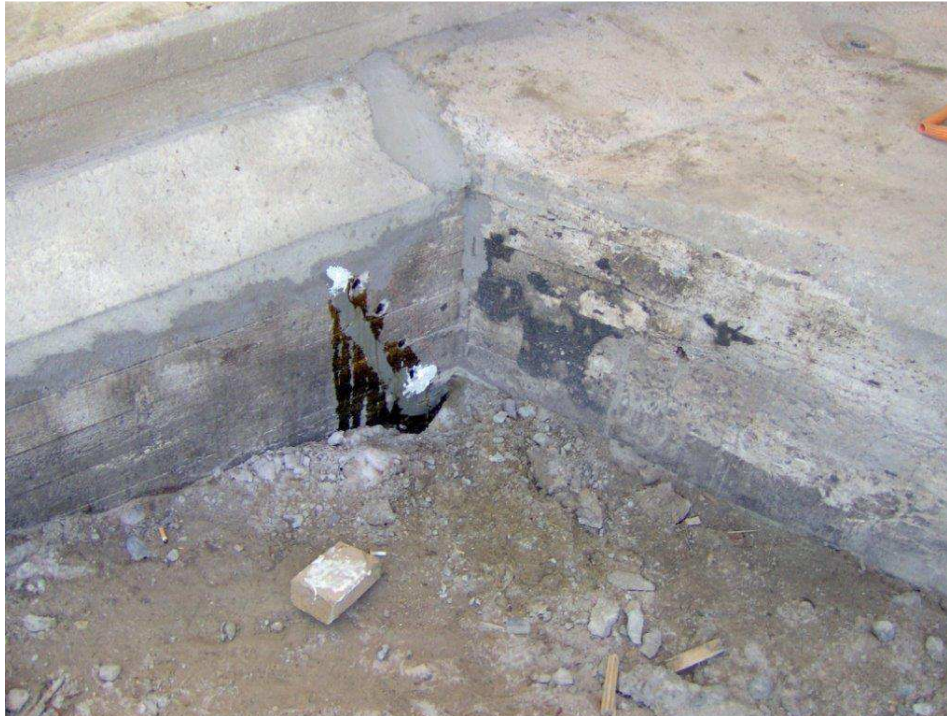
Kuva 16. Valujen rajapintoja on tasoiteltu laastilla kermieristyspohjan tasaamiseksi. Reiät liittyvät vanhan siipimuurin halkeamien epoksi-injektointiin. Kuva Kuokkamaantien sillalta.

Kuokkamaantien vertailusillalla rajapintoja oli reunapalkin valussa n. 80 metriä. Rajapinnasta erottui koko matkalla joko korkeusero tai viiru. Rakkulaisia tai muuta korjaamista vaativaa rajapintaa oli n. kolme metriä. Rajapinta näkyi koko matkan, tosin ulkosivulla se peittyi myöhemmin sivupintojen ruiskubetonoinnissa.

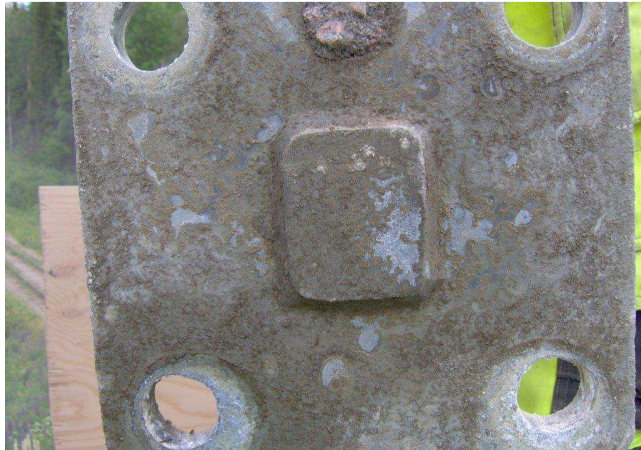
Kuva 20. Kaidepylväs oli sen verran liimautunut betoniin, että sitä täytyi kevyesti koulauttaa irti betonista. Sementtiliimajäämiä oli koko kiinnityslaipan alueella.

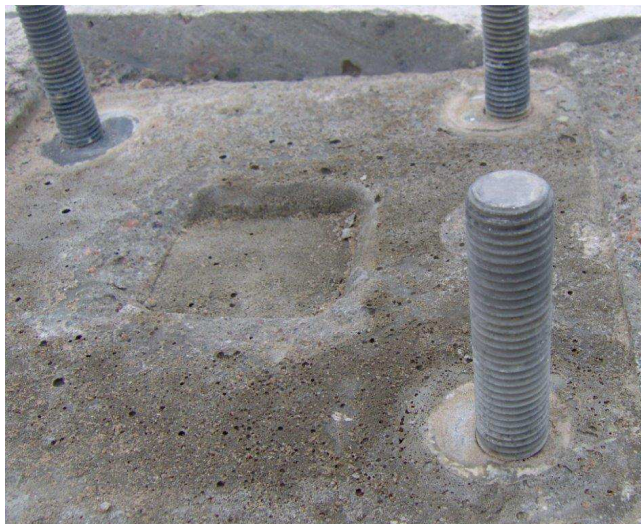
Kuva 21. Myös betonipinnasta näkyi, että betoni oli hyvin täyttänyt koko kiinnityslaipan alueen. Joissain kohdin tartunta oli niin hyvä, että laippa irrotti purettaessa betonia palkista.

Kaikki neljä pylvästä antoivat yhtä hyvän tarkastustuloksen. Itsetiivistyvä betoni toimi moitteettomasti kiinnityslaipan alustan täytössä, joka oli tilaajan asettama reunaehto kokeiluluvan saamiseen.
